#### ibb - Institut für Baumaschinen und Baubetrieb

#### Sanierung von Hausanschlussleitungen mit Flexoren-Rohren im Einziehverfahren

#### **Dr.-Ing. Joachim Beyert**

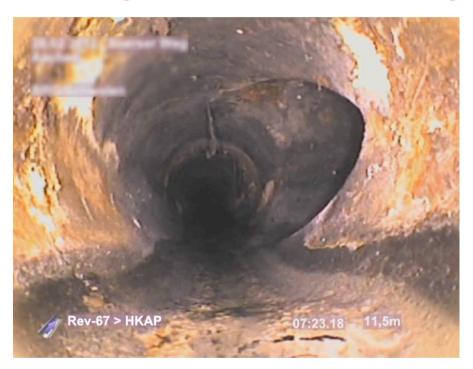
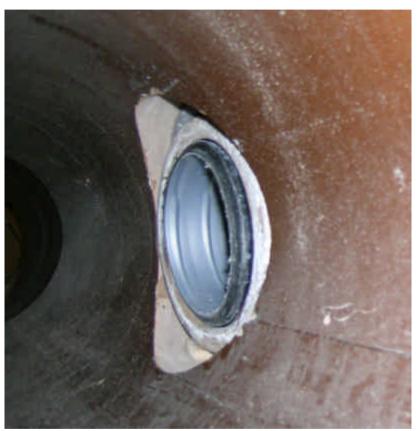
#### Abzweig/Stutzen ist in Ordnung

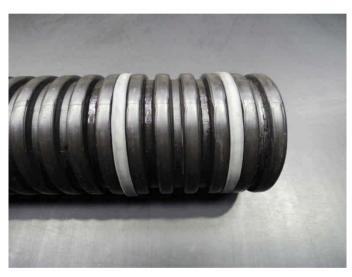
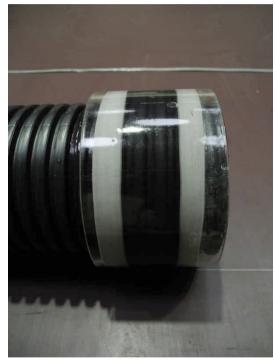
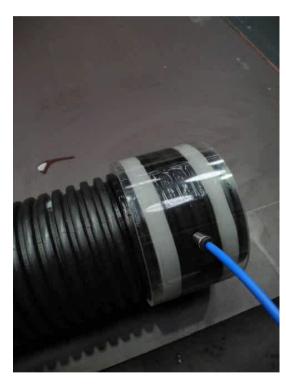
#### Abdichtung Liner-Abzweig mit Quellband

Prüfung mit Druckluft: dicht bis 0,9 bar

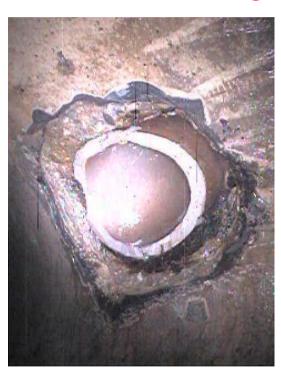
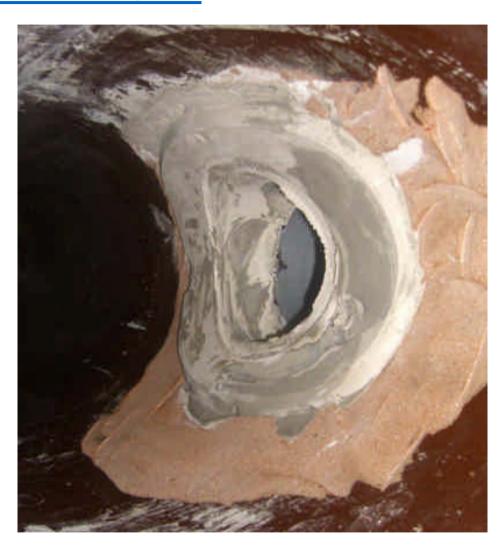
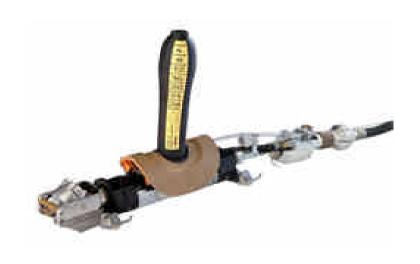
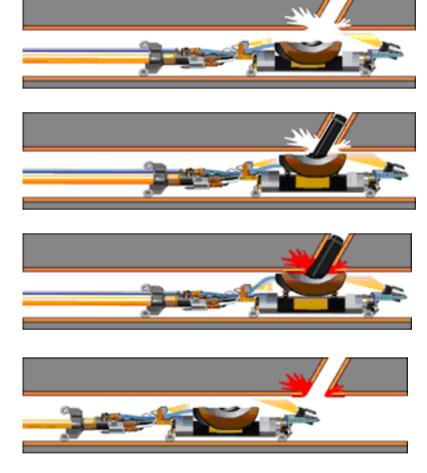
# Abzweig/Stutzen ist schadhaft: Stutzensanierung

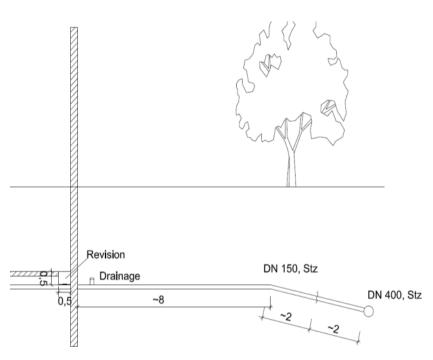
Länge: ca. 12,0 m Abwinkelung: 13°

Versätze: ca. 2,0 cm

Schäden: Risse, Wurzeleinwuchs
